# Rénovation *ACTUELLE*

DES FOUILLES ARCHÉOLOGIQUES AU COURS DE LA RESTAURATION DE LA BASILIQUE NOTRE-DAME DE FRIBOURG/FR

## ANALYSE D'UNE SACRISTIE

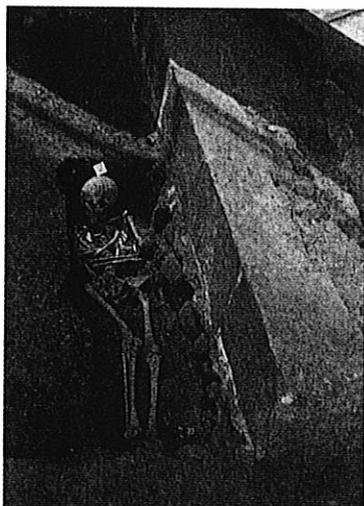
La position du crâne et les genoux jointifs indiquent que le corps a probablement été emballé dans un linceul avant d'être enseveli en pleine terre. Notons qu'aux XV<sup>e</sup> et XVI<sup>e</sup> siècles, on donnait moins d'importance au décorum de l'enterrement qu'au culte lui-même.

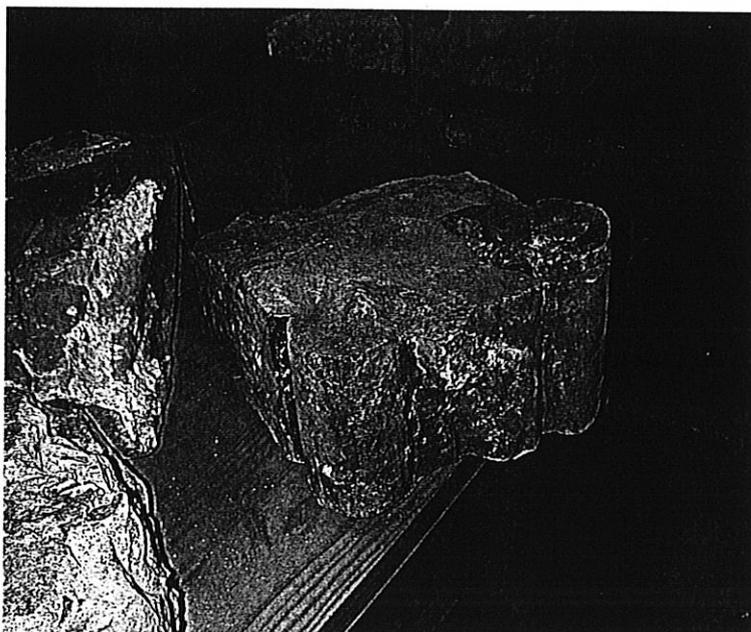
Éléments d'architecture retrouvés lors des fouilles : les résultats des recherches font l'objet d'un rapport livrant des informations essentielles sur l'histoire et les phases de la construction de la basilique.

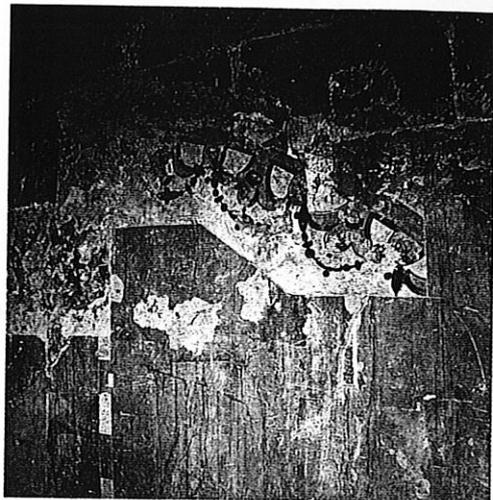
Série de décors peints encore visible dans un local à l'étage supérieur aménagé en dépôt. Ces décors quasiment apparents sous un lait de chaux passablement écaillé avaient été complètement oubliés.

A partir de la construction de la chapelle Saint-André vers 1473, incluant la démolition de la chapelle Saint-Bernard, une série de décors peints très riches seront réalisés, dont une partie est encore parfaitement visible dans un local à l'étage supérieur aménagé en dépôt. Ces décors étaient quasiment apparents sous un lait de chaux passablement écaillé, mais comme peu de personnes montaient en ce lieu, ils avaient été complètement oubliés. Ils ont été en fait redécouverts lors de l'étape de restauration planifiée par l'architecte responsable des travaux, Antoine Vianin. Etant donné leur grande fragilité, un restaurateur d'art est aussitôt intervenu pour procéder aux premières consolidations. Des sondages ont ensuite été effectués pour déterminer jusqu'où ils s'étendaient, et voir quelles parties des murs il était possible de dégager pour procéder à l'analyse des maçonneries. Il s'avère que tout un pan de mur badigeonné en 1785 est constitué

de maçonneries du XV<sup>e</sup> siècle partout où les décors peints ont été conservés. «Les décors peints, c'est bien, mais c'est là que s'arrête toute l'analyse archéologique, re-marque Gilles Bourgarel. En l'occurrence, j'ai ici un arc construit vers 1473. Là j'ai le départ des voûtes, dont je ne connais pas la date de construction. Pour savoir si elles ont été réalisées avant ou en même temps que la chapelle Saint-André, il me faudrait enlever une partie du décor peint. On espère que ce ne sera pas nécessaire mais, si c'est le cas, soit on sacrifie cette partie, soit on effectue un «strapo». Autrement dit, on décolle le décor peint, on effectue une observation derrière et ensuite on repose.»

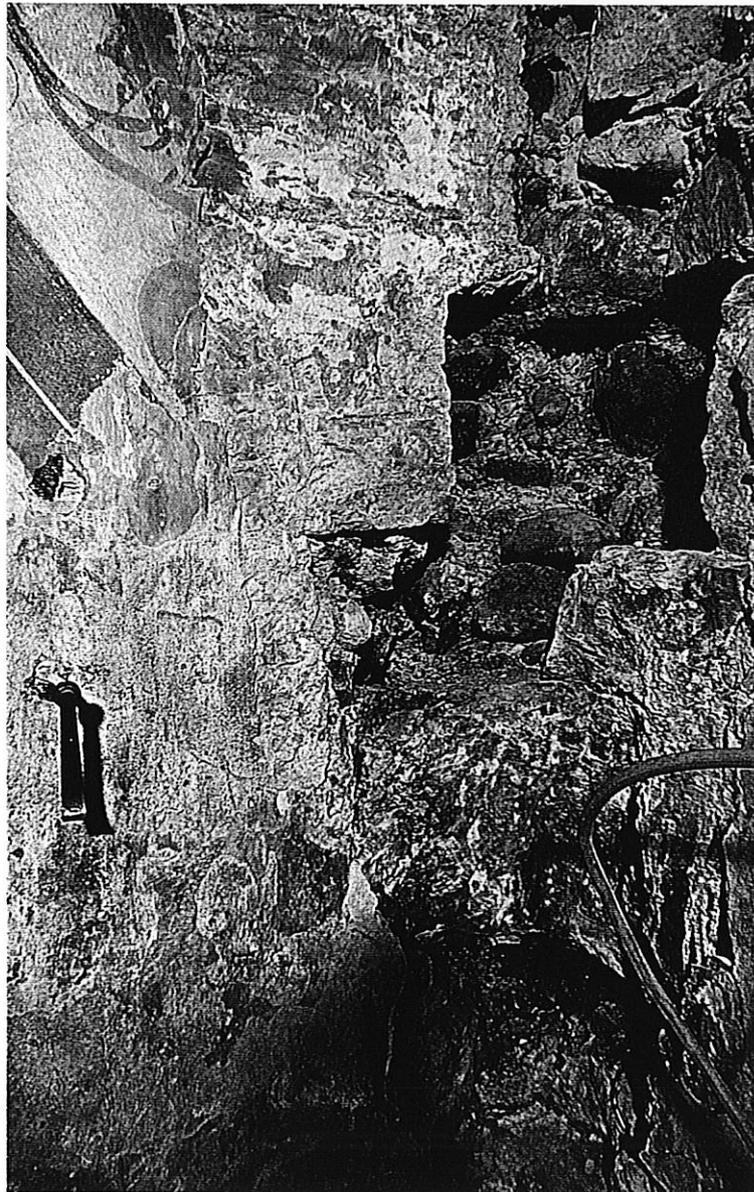
Départ de voûtes: pour savoir si elles ont été réalisées avant ou en même temps que la chapelle Saint-André, il faudrait enlever une partie du décor peint. Si c'est le cas, soit on sacrifie cette partie, soit on effectue un «strapo»: on décolle puis recolle le décor peint pour effectuer une observation de la maçonnerie.
